БУМАЖНЫЕ ОБОИ В ИНТЕРЬЕРАХ
КРАТКИЙ ОТЧЕТ

Дом Всеволоожского

памятник деревянного зодчества XVII-начала XVIIIв.

Москва, ул. Тимура Фрунзе, 11, стр. 56

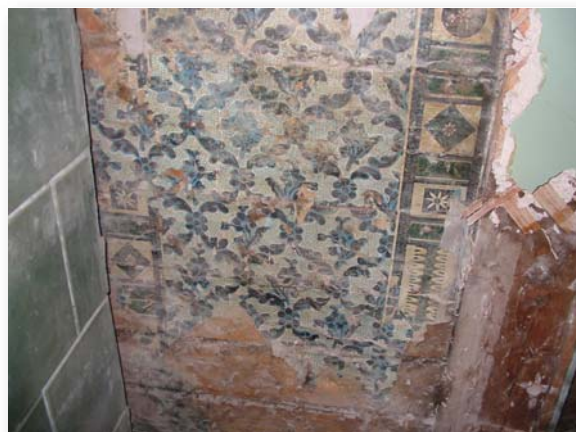
Графическая реконструкция обоев и бордюра

Комната №5, первый видимый слой; велика вероятность более ранних слоев.

Бумага верже, печать ручная с досок. Оклейка непосредственно по срубе, без подготовительного слоя.

Визуально датируется 1780-1790ми гг. Обои выглядят старше бордюра, не исключено, что бордюр был заменен, что случалось нередко.

В закладке стены между комнатами №5 и №4 обнаружен фрагмент дверной коробки с цветом, позволившем реконструировать колорит деревянных деталей в комнате №5.

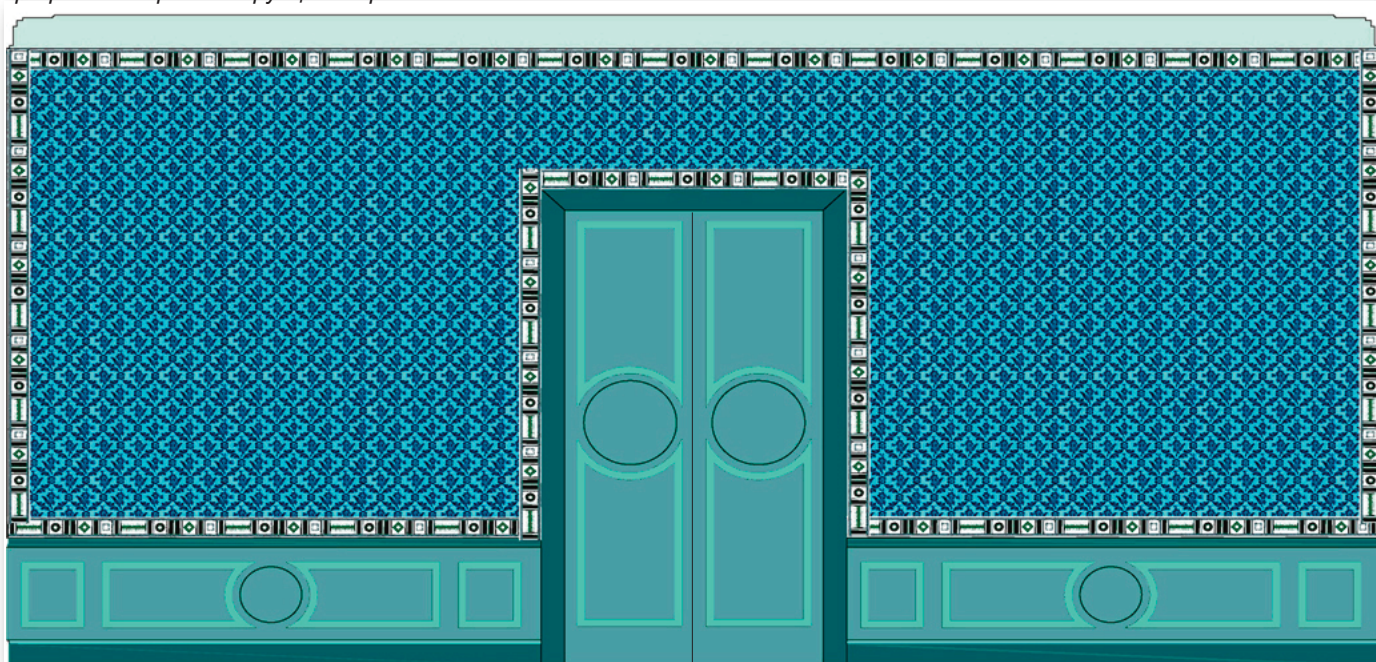
Подлинник на стене (фото)

Комната №5, второй слой.

Бумага верже, печать ручная с досок.
Оклейка непосредственно по первому слою.

Визуально датируется концом XVIII в. - началом XIX в. Бордюры не обнаружены, однако первоначально он безусловно был (дополнительные исследования должны непременно его обнаружить).

Удалось реконструировать только фрагмент. Дело в том, что для последнего слоя (2-я четверть XIX в.) часть поверхности стены была оклеена бумагой, а затем окрашена. Дизайн хорошо сохранился только под бумагой, поэтому дополнительные исследования должны выявить полный рапорт.

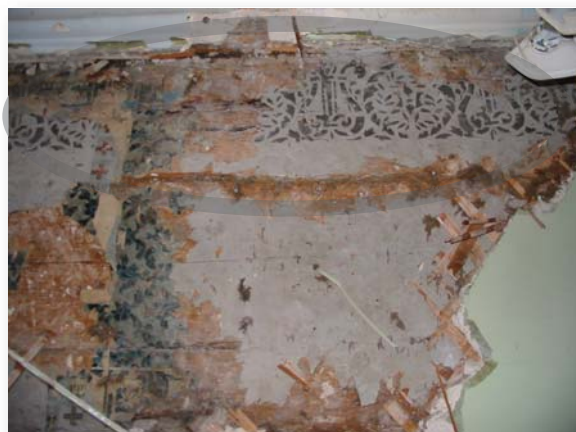
Графическая реконструкция обоев и бордюра

Комната №5, третий слой.

Бумага машинная. Обои не фабричного изготовления: предыдущие слои местами оклеены бумагой, окрашены, а затем нанесен рисунок по трафарету.

Визуально датируется 1830-1840ми гг. Техника домашнего производства типична для позднего ампира, даже для домов состоятельных граждан.

Дизайн удалось реконструировать полностью. При дополнительных исследованиях весьма вероятно обнаружение бордюров над плинтусом, вокруг окон, дверей и по углам комнаты.

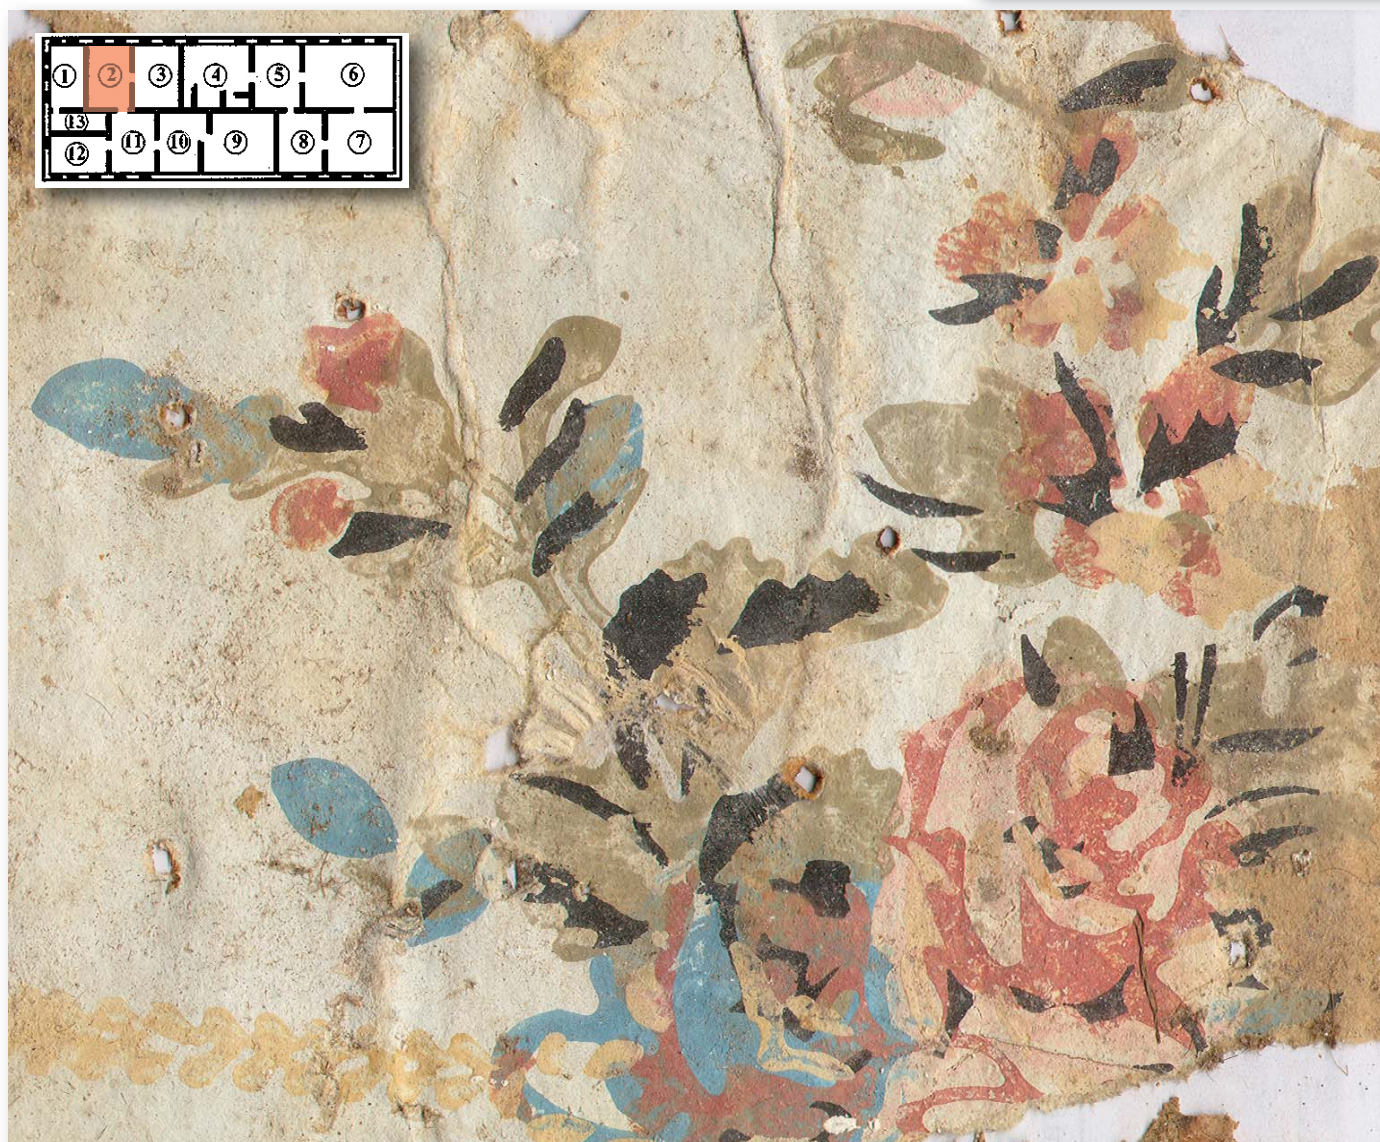
Комната №3, первый видимый слой; велика вероятность более ранних слоев.

Бумага верже, печать ручная с досок. Бордюры не обнаружены, однако первоначально он безусловно был (дополнительные исследования должны его обнаружить). Визуально датируется 1780-1790ми гг.

Найденные фрагменты не дают материала для полной реконструкции раппорта.

Более поздние и более ранние слои предстоит обнаружить при проведении дополнительных исследований.

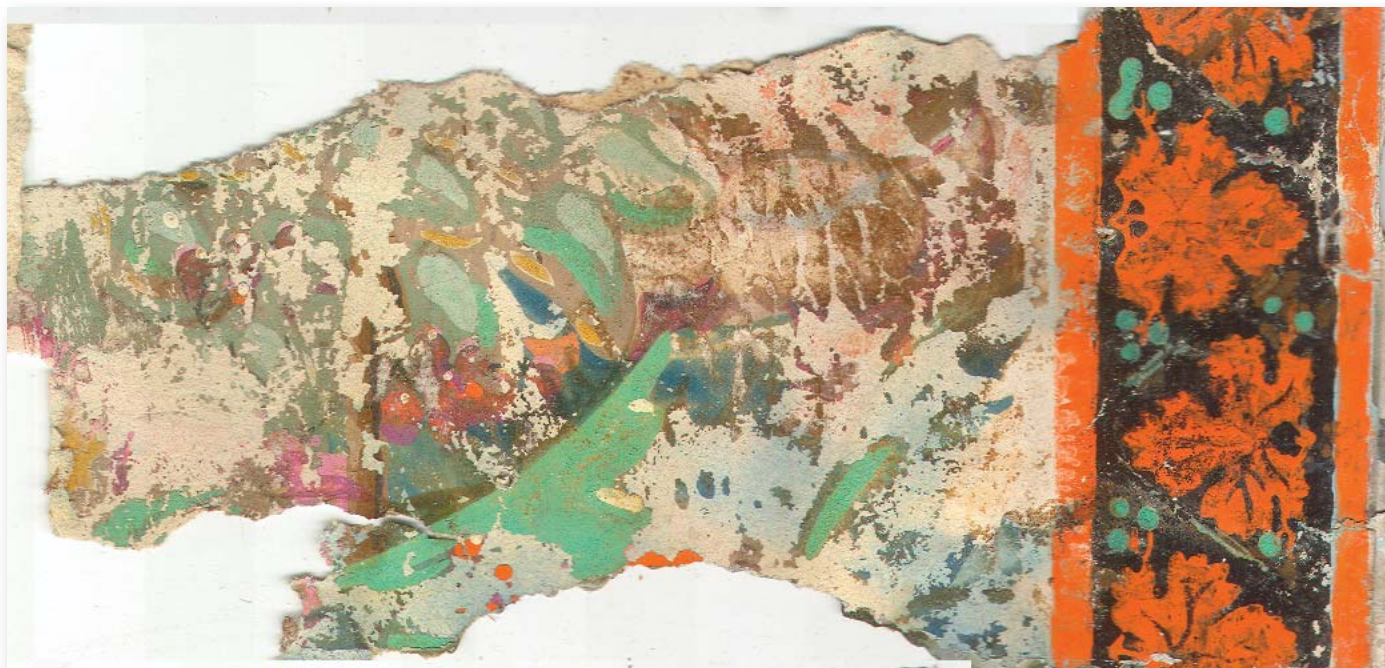
Комната №3, первый видимый слой.

Бумага верже, печать ручная с досок. Оклейка непосредственно по окантованному сруб.

Визуально датируется концом XVIII в. - началом XIX в. Бордюры не обнаружены, однако первоначально он безусловно был (дополнительные исследования должны непременно его обнаружить). Оранжевый бордюр в верхней части комнаты вероятнее всего относится к другому периоду.

Удастся реконструировать полный рапорт зеленых обоев, незначительный по габаритам.

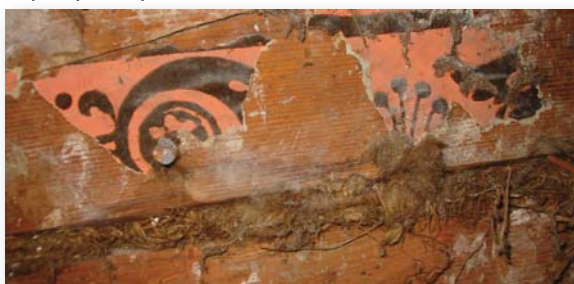
Сканированный подлинник

Бордюр в верхней части стены
